**Beni architettonici e ambientali in Val di Lanzo: Ala di Stura.  
L'architettura rurale montana delle borgate a mezzacosta**

di Laura Solero

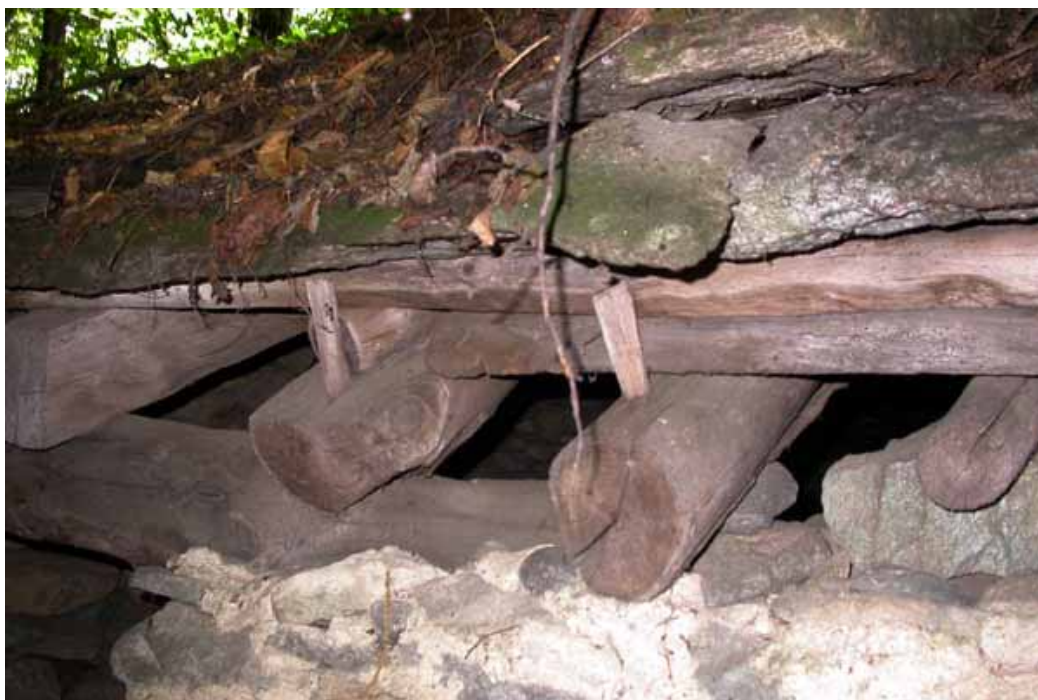
Particolare della struttura di un tetto in *lose*
